# BACCALAURÉAT PROFESSIONNEL MAINTENANCE DES VÉHICULES

## Option A : Voitures Particulières

### SESSION 2022

#### ANALYSE PRÉPARATOIRE À UNE INTERVENTION

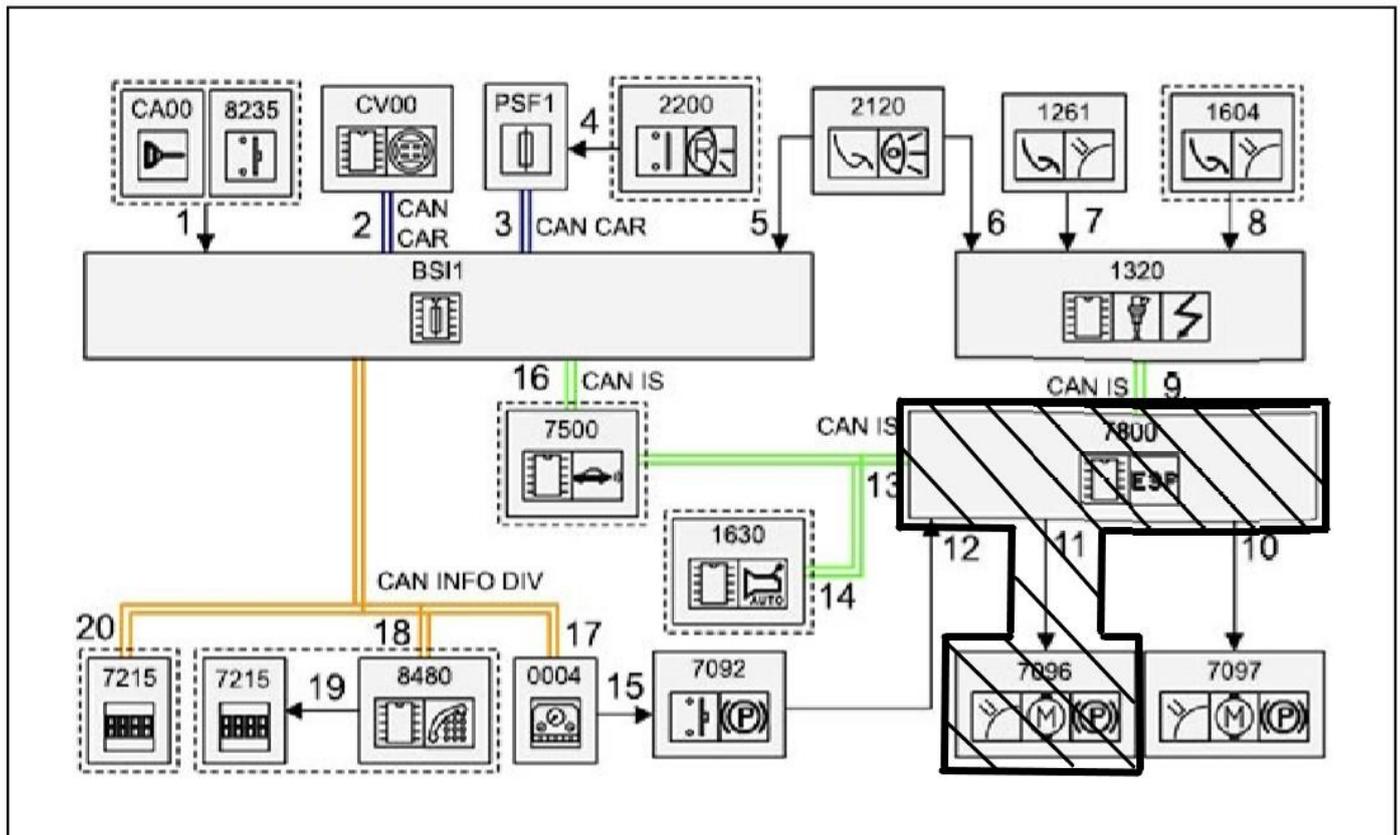
**Question n°10 :** En fonction des zones suspectes, entourer les éléments pouvant être mis en cause sur le synoptique.

Les éléments sont entourés

**Les zones de dysfonctionnement possible pour le code défaut C154A 13 sont :**

- **Le calculateur ABS / ESP.**
- **Le motoréducteur de l'étrier de frein motorisé gauche.**
- **Le faisceau électrique.**
- **Les connecteurs.**

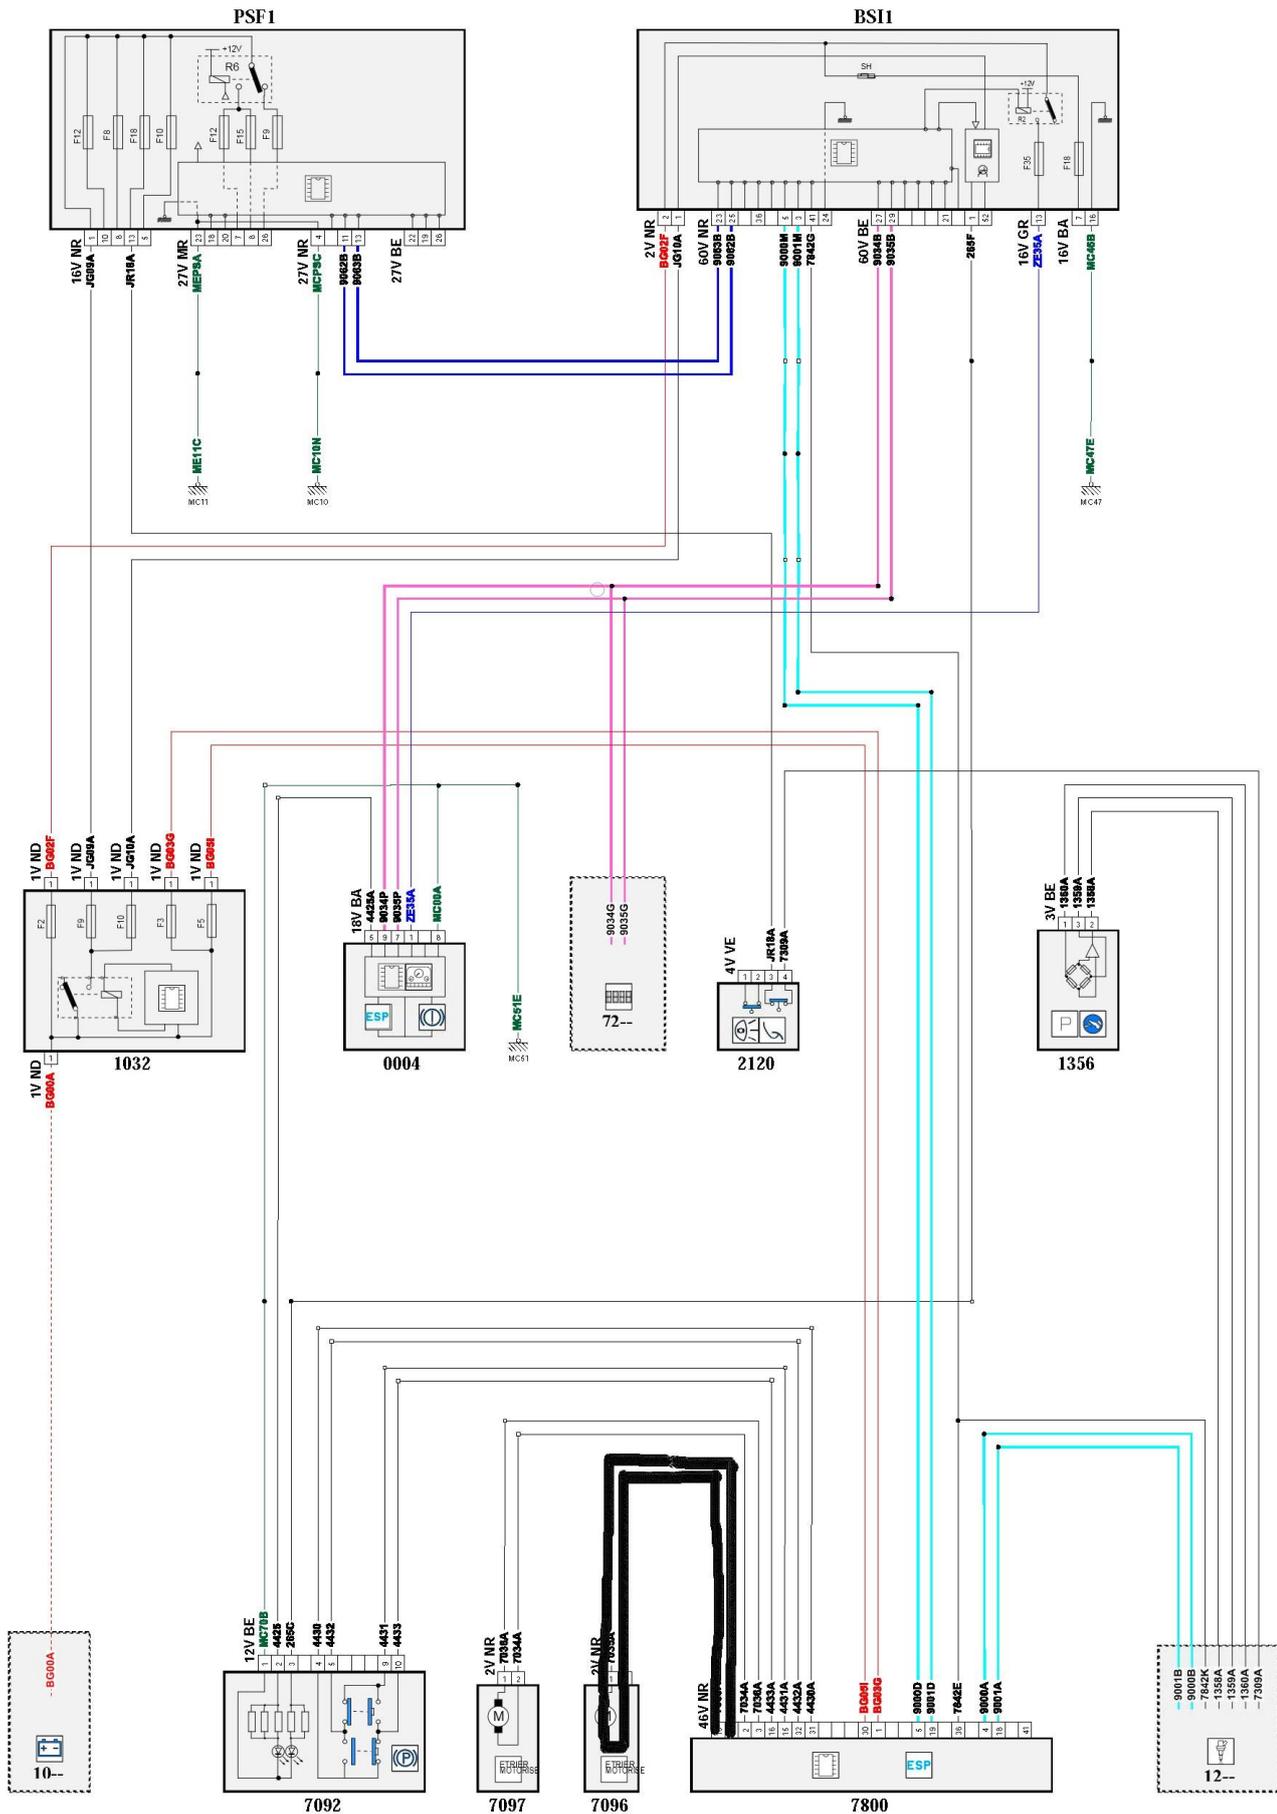
Question n°11 : Surligner sur le schéma électrique, le circuit mis en cause.

**Le circuit mis en cause est surligné**

**Suite aux relevés de mesures, l'élément défectueux est le motoréducteur de frein ARG.**

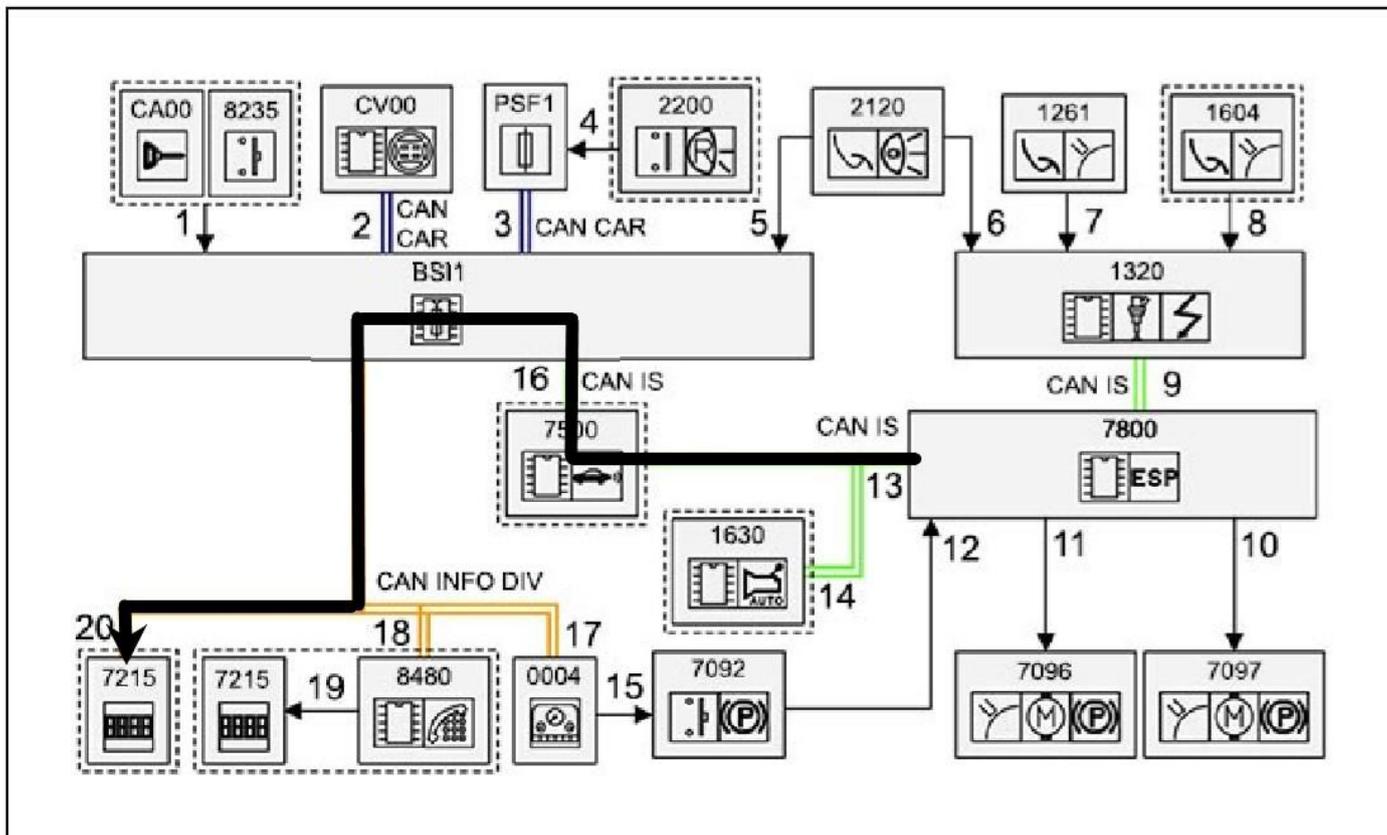
**Question n°12 :** Surligner le cheminement de la remontée du défaut du calculateur à l'afficheur multifonction sur le synoptique (le véhicule ne dispose pas de calculateur télématique).  
**Le cheminement de la remontée du défaut est retracé (MP = 1 erreur)**

**Les réseaux électriques utilisés sont :**

- réseau multiplexé CAN IS du calculateur de contrôle dynamique de stabilité (7800) au calculateur d'aide au stationnement (7500).
- réseau multiplexé CAN IS du calculateur d'aide au stationnement (7500) au boîtier de servitude intelligente (BSI 1).
- réseau multiplexé CAN INFO DIV du BSI 1 à l'écran multifonction (7215).

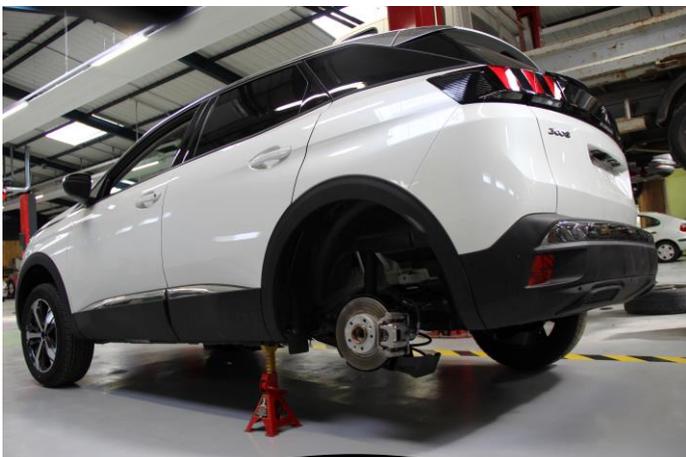
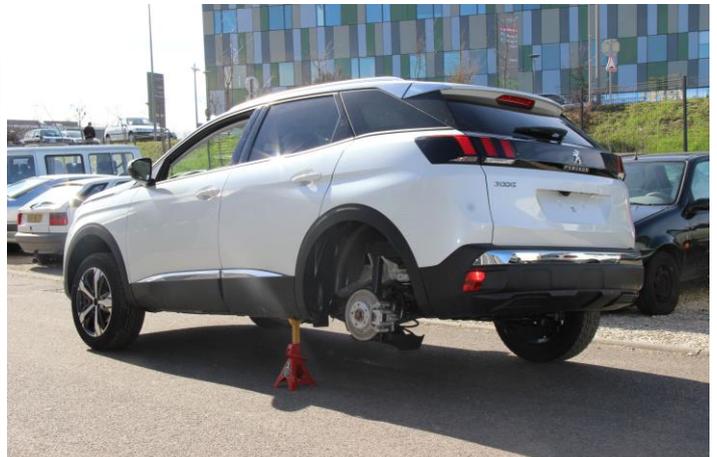
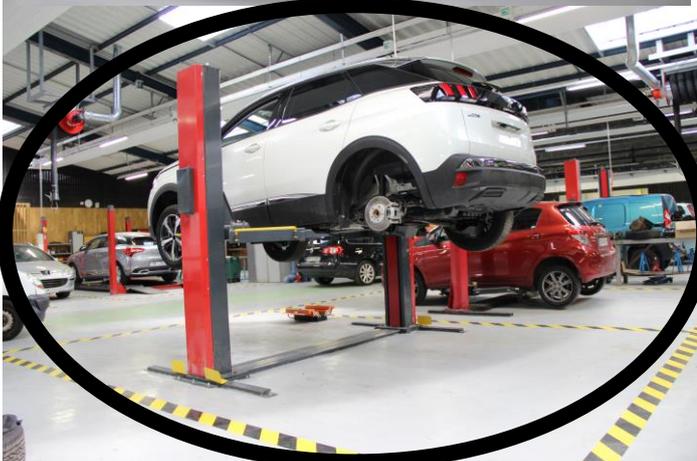
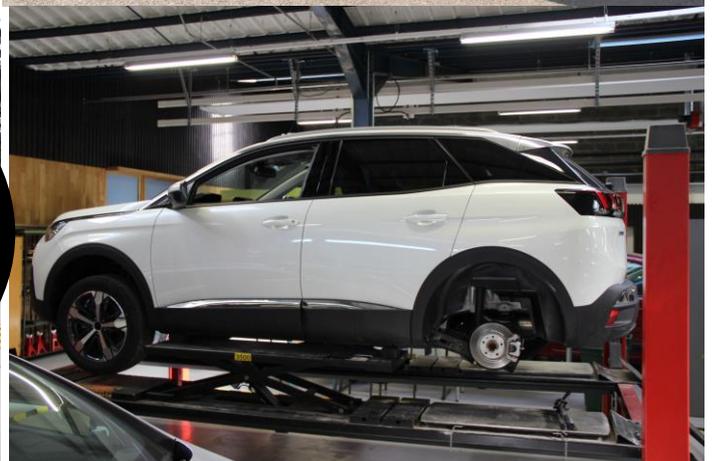
**Question n°17 :** Au regard de votre intervention, choisir le poste de travail le plus adapté. Entourer la photo correspondante.

**La bonne photo est entourée**

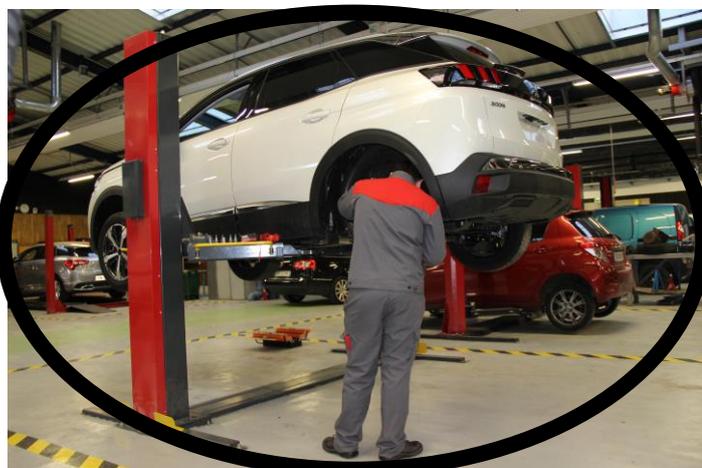
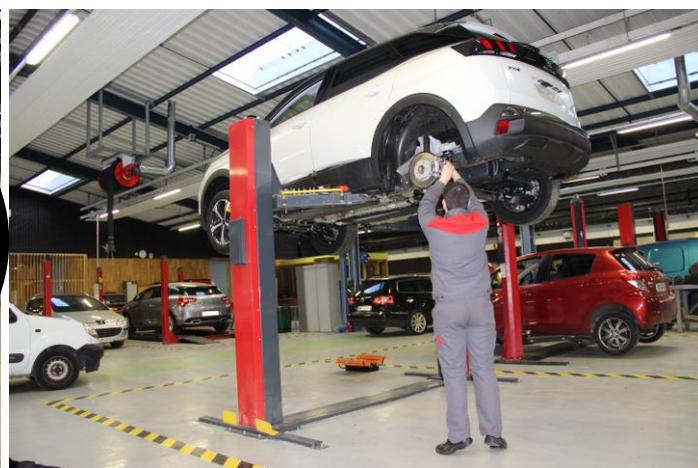
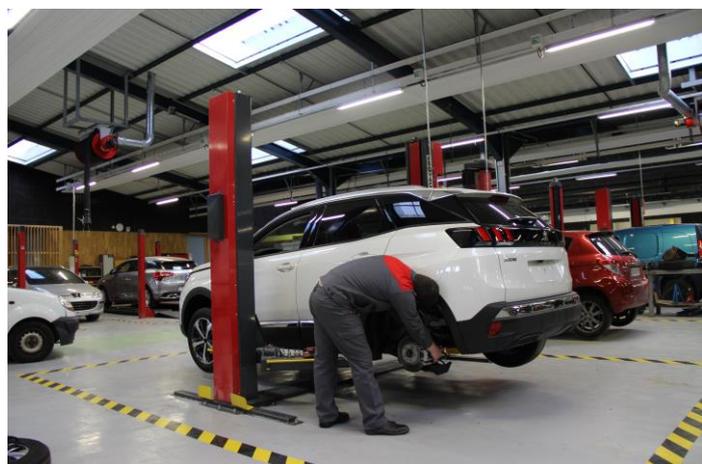
**Question n° 22 :** Au vu du remplacement de l'actionneur de l'étrier de frein motorisé arrière gauche, entourer la photo la plus adaptée à la situation.

La bonne photo est entourée

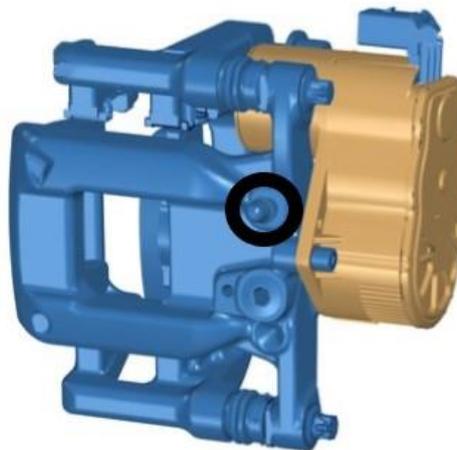
**Question n° 25 :** Entourer sur la photo la vis de purge de l'étrier de frein arrière.

La vis de purge est entourée

Les couples de serrage nécessaires sont : les vis de l'actionneur de frein motorisé ARG à 10 N.m, les vis de purge à 6 N.m et les vis de roue à 115 N.m.
